第一题 (20 分)

某信息中心大楼内设有自动喷水灭火系统, 气体灭火系统、火灾自动报警系统等自动消防设施和灭火器。2015 年 2 月 5 日, 该单位安保部对信息中心的消防设施进行了全面检查测试, 部分检查情况如下:

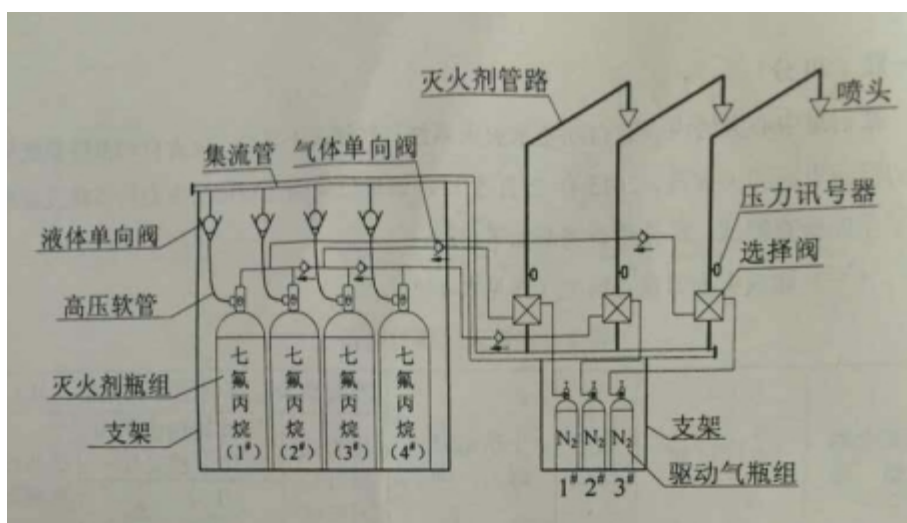
图 1 七氟丙烷灭火系统组成示意图

信息中心的通信机房设有七氟丙烷灭火系统 (如图 1 所示), 系统设置情况如表 2 所示, 检查发现, 储瓶间 2# 灭火剂储瓶的压力表显示压力为设计储存压力的 85%, 系统存在组件缺失的问题。

低泄高封阀、安全阀。最大防护区对应2号驱动瓶，根据表2，防护区A需要4只灭火剂钢瓶，图1中只有2号驱动瓶连接4只。

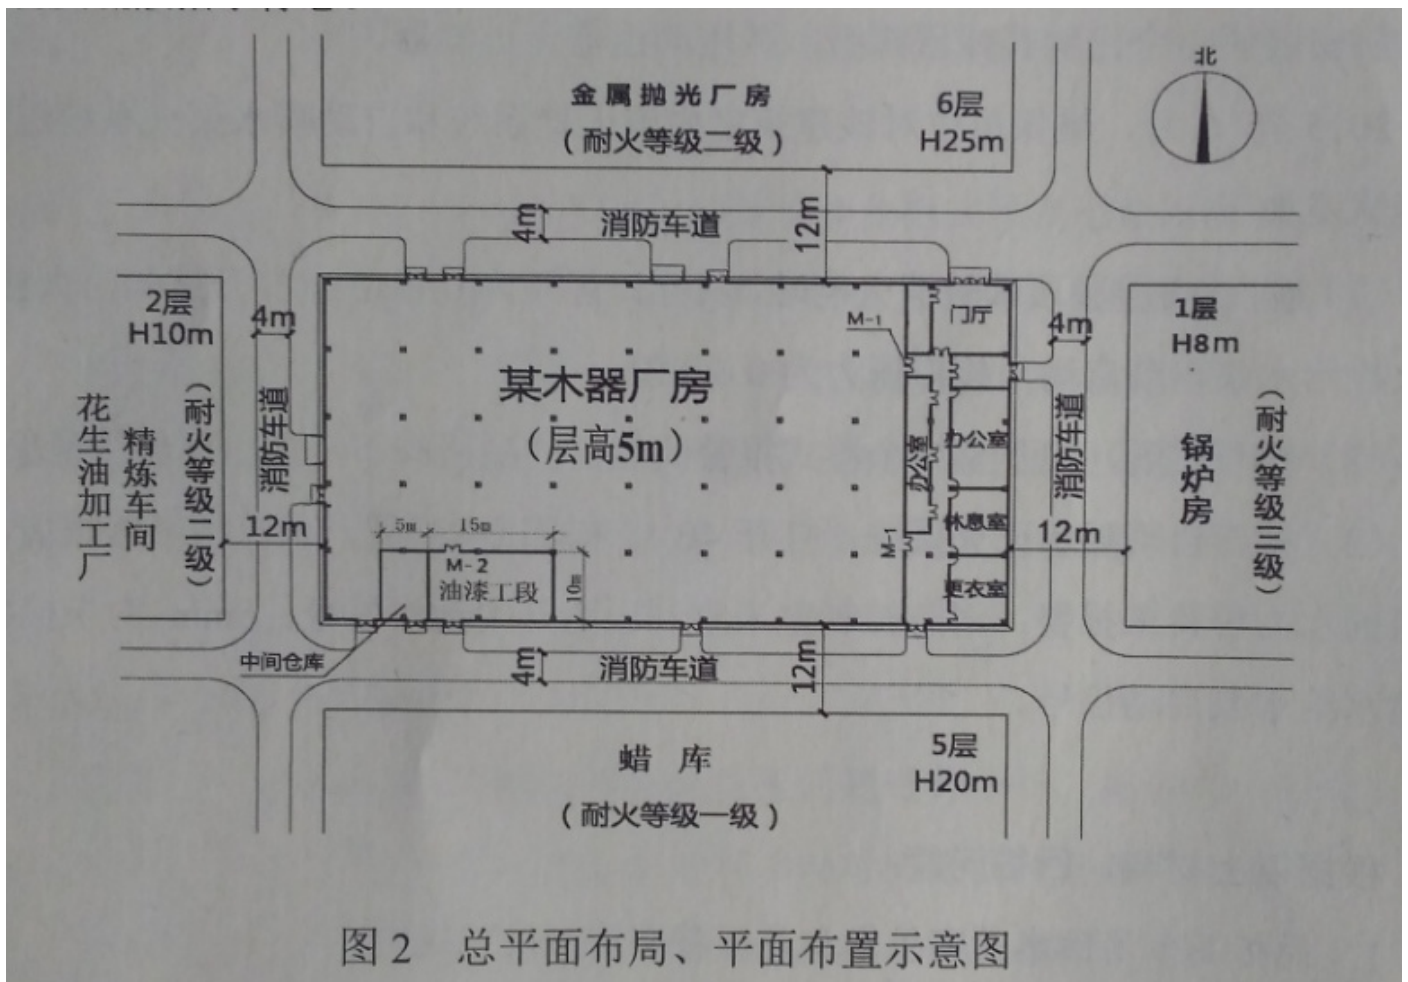
图2 总平面布局、平面布置示意图

某单层木器厂房为砖木结构，屋顶承重构件为难燃性构件，耐火极限为0.5h。柱子采用不燃性构件，耐火极限为2.50h。木器厂房建筑面积为4500m²，其总平面布局和平面布置如图2所示；木器厂房周边的建筑，面向木器厂房一侧的外墙上均设有百合窗。该木器厂房采用流水线连续生产。工艺不允许设置隔墙。厂房内东侧设有建筑面积500m²的办公、休息区，采用耐火极限2.50h的防火隔墙与车间分隔，防火隔墙上设有双扇弹簧门；南侧分别设有建筑面积为150m²的油漆工段（采用封闭喷漆工艺）和50m²的中间仓库，中间仓库内储存3昼夜喷漆生产需要量的油漆、稀释剂（甲苯和香蕉水，C=0.11），采用防火墙与其他部位分隔，油漆工段通向车间的防火墙上设有双扇弹簧门。该厂房设置了消防给水及室内消火栓系统、建筑灭火器、排烟设施和应急照明及疏散指示标志。
